事故概要

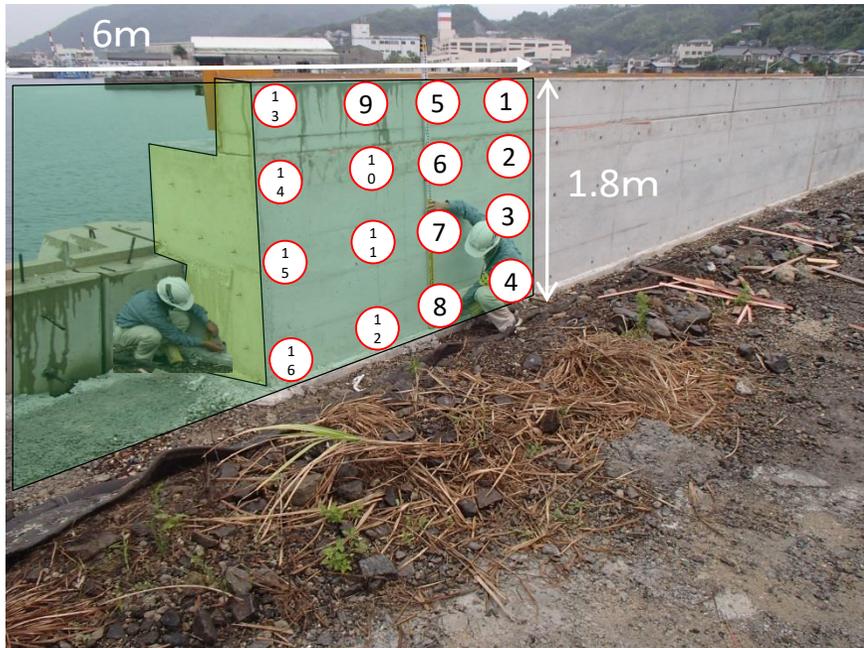
事故直前の作業状況

- 作業員2名での型枠の解体作業中
- 被災者が陸側大組型枠(6m×1.8m)、
他1名が妻型枠の解体を担当
- 固定金具(ホームタイ、赤丸箇所)の取外し
を1～16番の順番で行っていた。

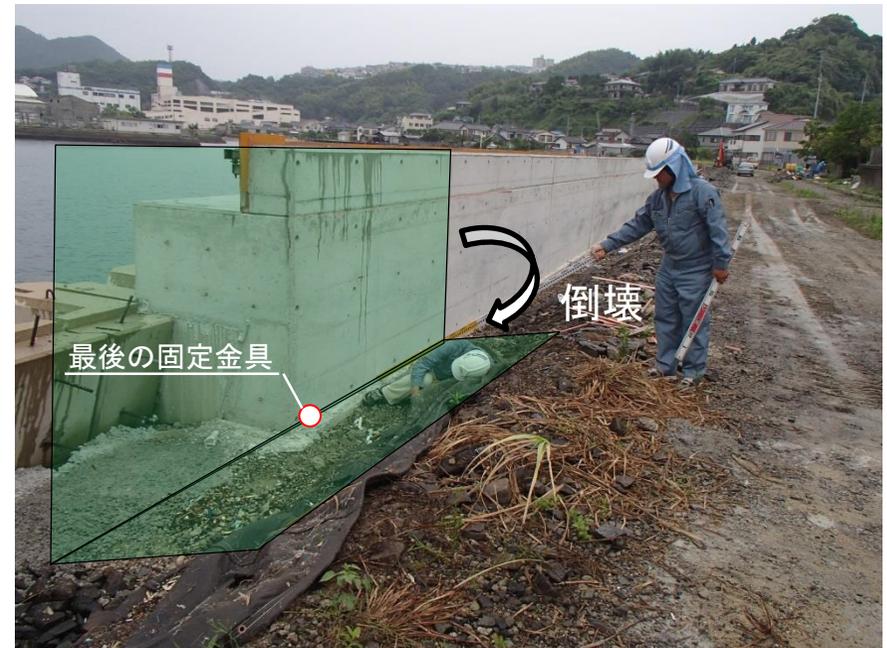
事故状況

- 最後の固定金具を取外したところ型枠が倒壊
- 被災者が型枠の下敷きになった。
- 事故後、他1名の作業員と主任技術者の2名で
型枠を持上げ、被災者は自力で脱出
- 車で長崎記念病院へ搬送。その後、重工記念
病院へ転院
