事故報告(注意喚起)

港湾空港部 港湾整備・補償課

I. 事故概要

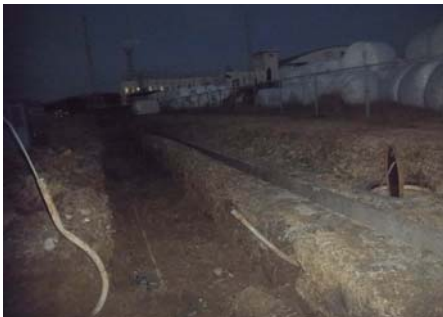
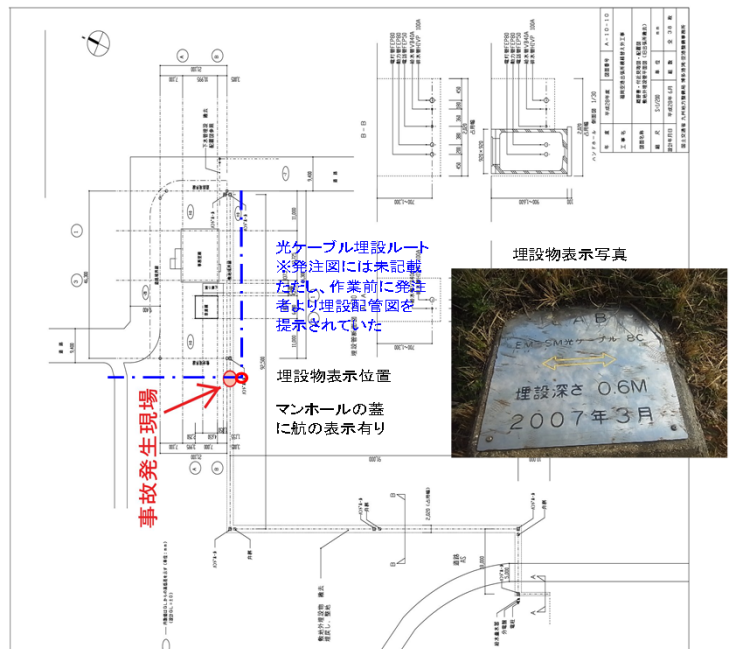
埋設管(電線管・配水管)撤去のため掘削作業中、埋設管の上を横断していた光ケーブル線をバックホウで断線。

光ケーブル線切断状況

- ① 破断した埋設管は、施工前に発注者から埋設管路図により受注者(元請)へ周知し、慎重に掘削するよう指示していたが、作業実施者まで情報共有されていなかった。
- ② 受注者は、埋設管撤去付近にケーブル線の埋設表示板とマンホールがあることは視認していたが、埋設管撤去(掘削)方向と平行表示であったため、支障がないものと思い込み、マンホール内を確認せず掘削作業を施工した。
